## Technická pomoc VDJ Břeclav

Objednatel: Vodovody a kanalizace Břeclav a.s.  
Čechova 1300/23  
690 02 Břeclav  
IČO: 494 55 168, DIČ: CZ49455168  
Vyrizuje: Ing. Patrik Osicka  
mob.: 730 511 985  
e-mail: osicka@vak-bv.cz  
Objednávka č. 20217935 z 09.09.2021

### 2. Technická zpráva.

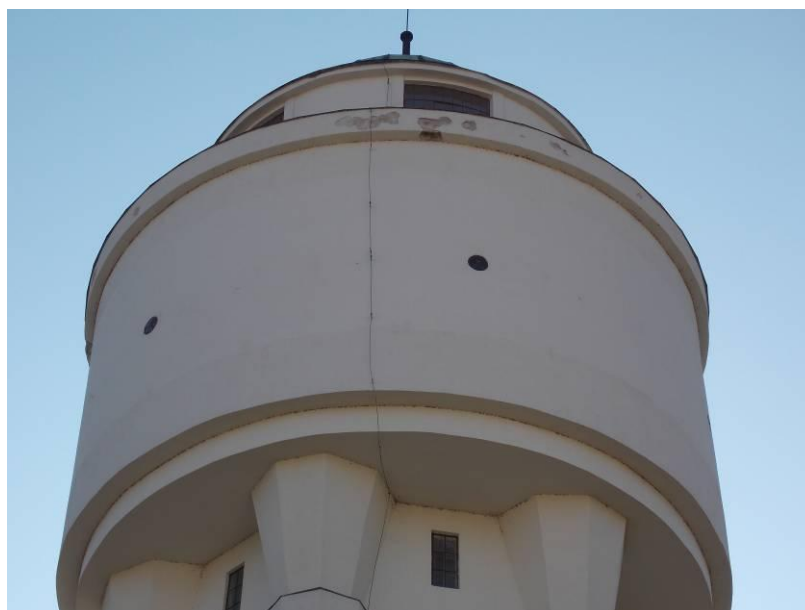
Foto 1 Pohled na nejvíce postiženou stranu VDJ, poruchy v oblasti žlabu a římsy.

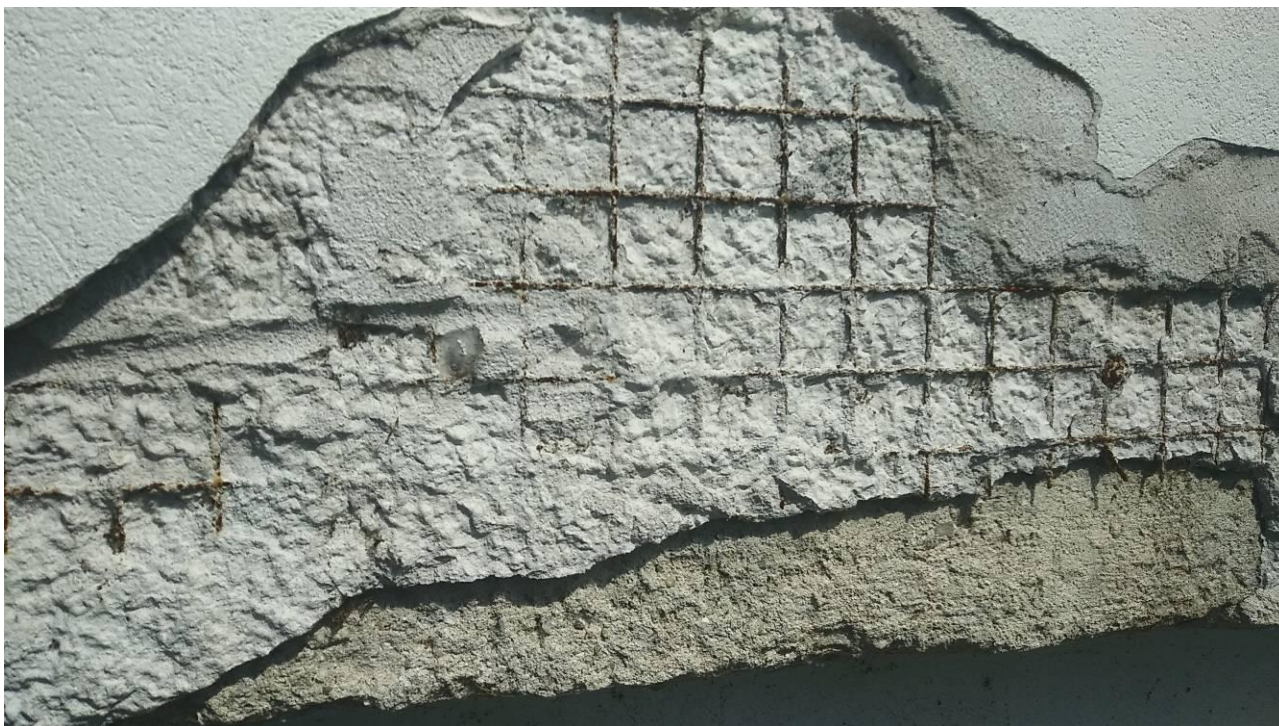
2.2.1. Je hodnocen jen povrch - fasáda objektu. V současnosti nevykazuje fasáda podstatné poruchy v ploše jako takové, poruchy jsou v provedení detailů omítky či povrchové úpravy pod oplechováním u římsy kopule a u žlabu střechy. Na žlabu a římsě dochází k degradaci povrchových vrstev fasády provedených opravou v r. 2013, opadáním až na původní beton, opadáním krycí vrstvy výztuže a korozi výztuže v nověji provedené vrstvě. Poruchy jsou soustředěny do jednotlivých „hnízd“ po celém obvodu věže, na severní straně méně četněji.

Obr. foto 2 detail porušeného místa

2.2.2. Uvedené poruchy jsou způsobeny působením fyzikálních činitelů na povrch fasády, tj. tepelnými vlivy, erozí, obrusem, střídavé zmrazování a rozmrazování atp.

Další příčinou je možná technologická nekázeň v provedení poslední opravy. Z foto viz výše je patrné poměrně ostré odpadnutí (bez drolení materiálu) na rozmezí staré původní konstrukce a odloupení nově nanesených materiálů, kdy se zřejmě spoléhalo, že novou vrstvu udrží vložená armatura - síť přikotvená k podkladu pomocí ocelových trnů. Chybí zde adhezni můstek, vrstva spojující novou a starou konstrukci.

Bude provedeno odstranění stávající vrstvy (provedené při poslední opravě z r. 2013) na původní konstrukci. Prováděno ručně malou mechanizací, účelem je odstranit ocelovou výztužnou síť, nutno předem odbrousit kotevní trny výztužné sítě. Pokud bude podkladní vrstva pod sítí soudržná s podkladem a nepůjde šetrně odstranit bude přivolán dozor k rozhodnutí, zda stávající podkladní vrstvu ponechat.

Po odbourání bude podklad vyčištěn ručně kartáči, povrch bude očištěn vzduchem a napenetrován zpevňujícím nátěrem a adhezním můstkem (může být použita hmota splňující obě vlastnosti)..

Poté bude aplikována opravná sanační malta s rozptýlenou polypropylenovou výztuží dle aplikačního návodu

výrobce. Minimální aplikační tloušťka vrstvy je 5 mm, maximální 25 mm. Povrch bude došetřen a zahrazen k tomu určenou stěrkou v aplikační tloušťce 2 - 5 mm. Barva betonová světle šedá. Pro vytvoření rovné hrany oblouku římsy a žlabu možno použít obloukovou rohovou lištu (omítník), materiál PVC (nerez).

Finální úpravou bude hydrofobní nátěr či stěrka silan siloxového složení, barva bílá krémovitá až mírně nažloutlá. Odlišný odstín barvy vzhledem k okolním konstrukcím je nutný.

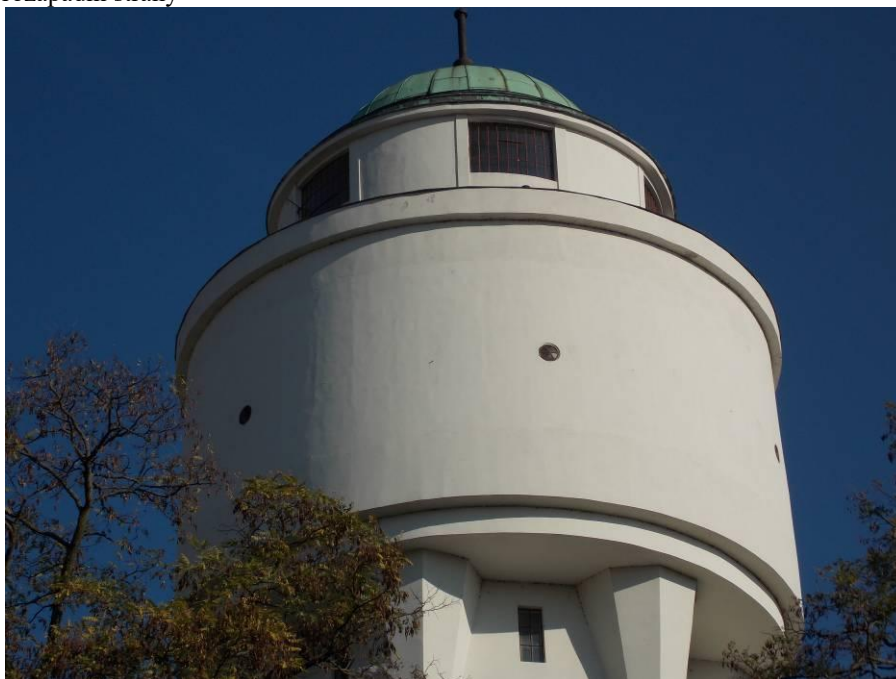
Obr. foto 3 pohled ze severozápadní strany
